Федеральное государственное бюджетное учреждение  
"Кубанская государственная зональная машиноиспытательная станция"

## П р о т о к о л   и с п ы т а н и й

№ 07-129-2020 (6240852)

**Плуг оборотный LO 100 Kverneland**

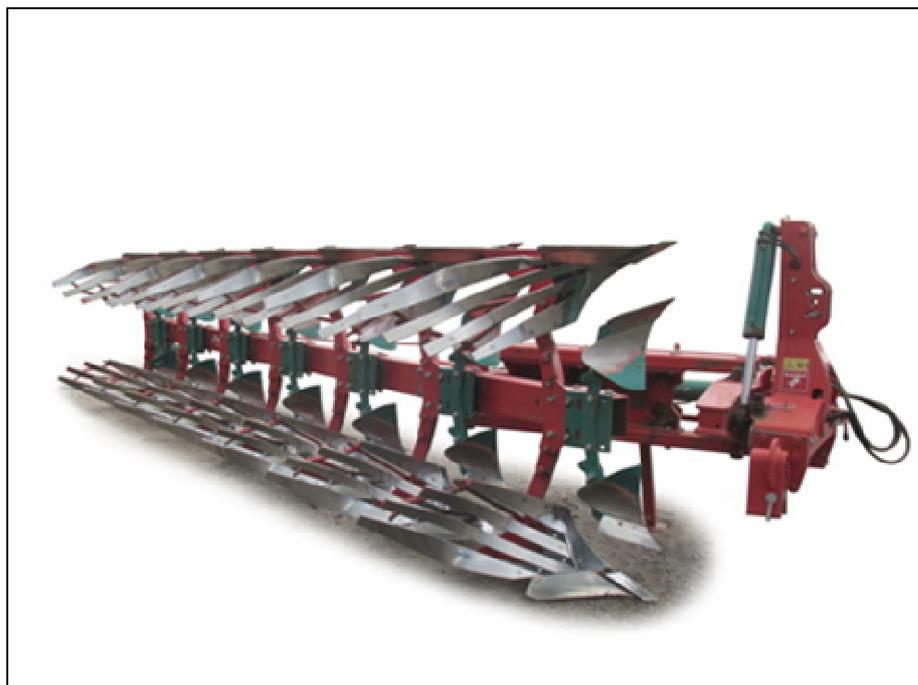
<b>Результаты испытаний (краткие)</b>	
Плуг оборотный LO 100 Kverneland	
<b>Назначение и описание конструкции машины</b>	
<p>Предназначен для вспашки различных почв под зерновые и технические культуры на участках, не засоренных камнями, плитняком и другими препятствиями.</p> <p>Плуг является навесной машиной и состоит из следующих основных частей: рама с опорно-транспортными колесами и трехточечным навесным устройством, рабочие органы и гидросистема.</p>	
<b>Качество работы:</b>	
Вид работы	Отвальная вспашка
Глубина обработки средняя, см	27,7
Гребнистость поверхности почвы, см	6,5
Заделка растительных и пожнивных остатков, %	100
Крошение почвы, %, размеры фракций, мм:	
от 0 до 50 включ.	66,2
св. 50 -" - 100 -"	20,6
