**ФЕДЕРАЛЬНОЕ ГОСУДАРСТВЕННОЕ БЮДЖЕТНОЕ УЧРЕЖДЕНИЕ
"КУБАНСКАЯ ГОСУДАРСТВЕННАЯ ЗОНАЛЬНАЯ
МАШИНОИСПЫТАТЕЛЬНАЯ СТАНЦИЯ"**

**ОТЧЕТ № 07-60-2014
(5030342)**

**ВЫПОЛНЕНИЯ ИНФОРМАЦИОННОЙ УСЛУГИ
ПО РЕЗУЛЬТАТАМ ИСПЫТАНИЙ
БОРОНЫ ДИСКОВОЙ АБД-3,2Х2**

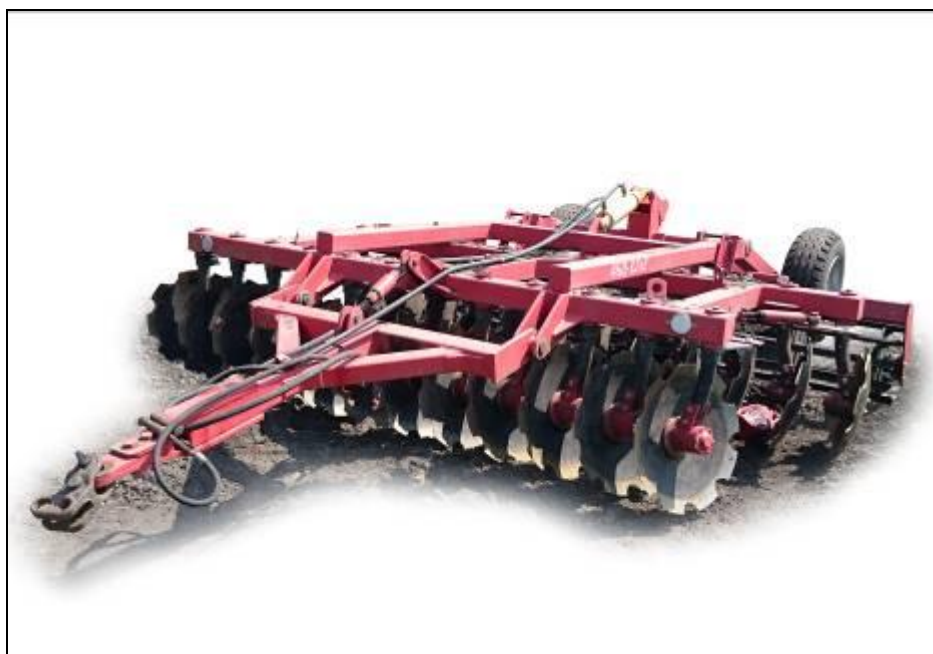
Рисунок 1 – Борона дисковая АБД-3,2х2, вид спереди слева

Борона представляет собой полунавесную машину с двухрядным расположением сферических дисков на индивидуальных стойках и катка. Агрегатируется борона АБД-3,2х2 с тракторами кл. 2,0-3,0.

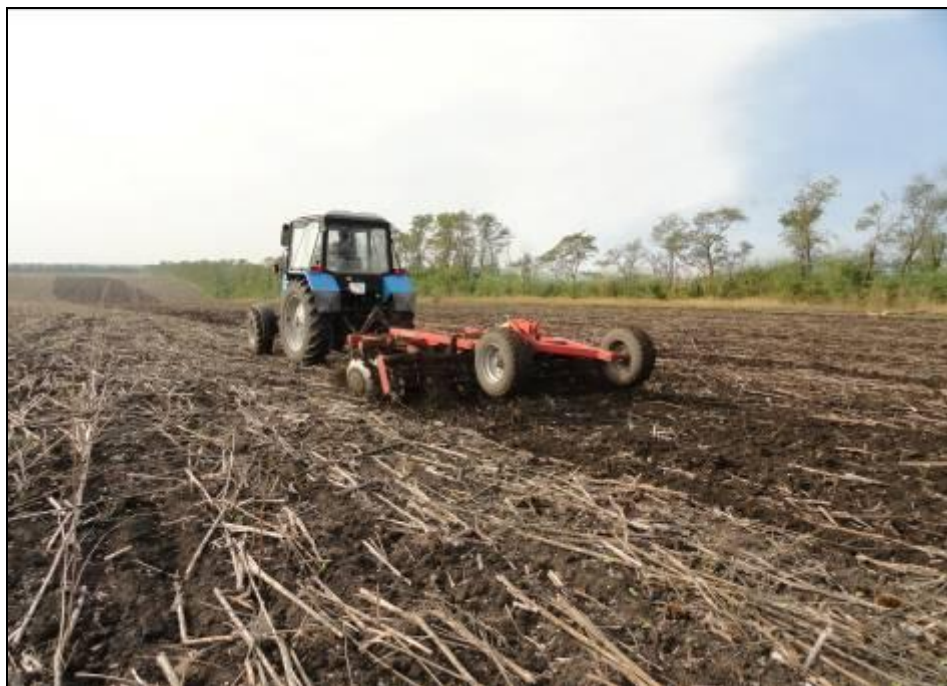
Рисунок 2 – Борона дисковая АБД-3,2х2 в агрегате с трактором МТЗ-892, вид в работе на стерне подсолнечника (2 след)

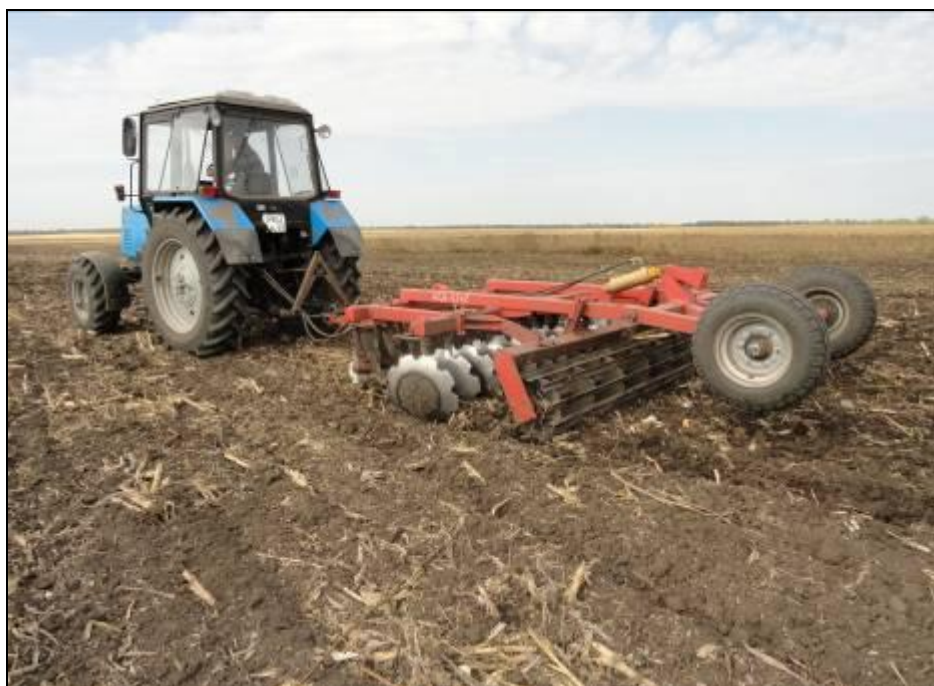
Рисунок 3 – Борона дисковая АБД-3,2х2 в агрегате с трактором МТЗ-892, вид в работе на стерне кукурузы (2 след)
